表-3.2.11 伊波導水トンネルルートと比較表

西系列幹線導水施設名護導水工事（第2工区）

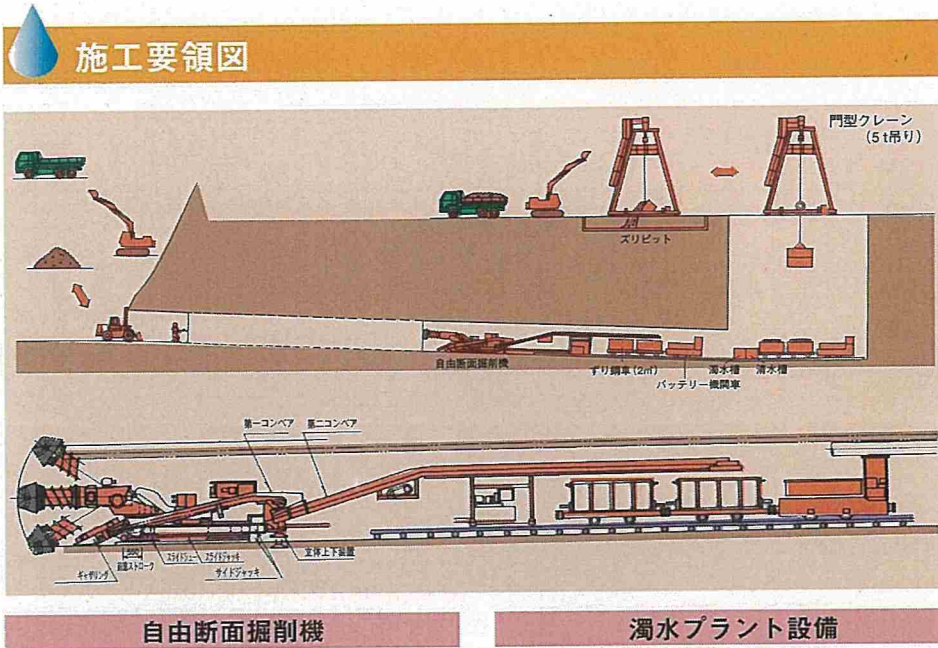
図-3.2.8 施工要領図

トンネルの掘削は、石川側の仮設ヤード内に深さ約 10m の立坑を掘削し、立坑内から自由断面掘削機によって掘削し、掘削後は H 型鋼 (H-125) を地山区分に応じた間隔で建て込み、その間を矢板で塞いでいく。

トンネル掘削完了後は、トンネル中間地点から鋼管 (L=9m) を配管・溶接し、その後鋼管とトンネルの隙間をエアーモルタルで充填する。

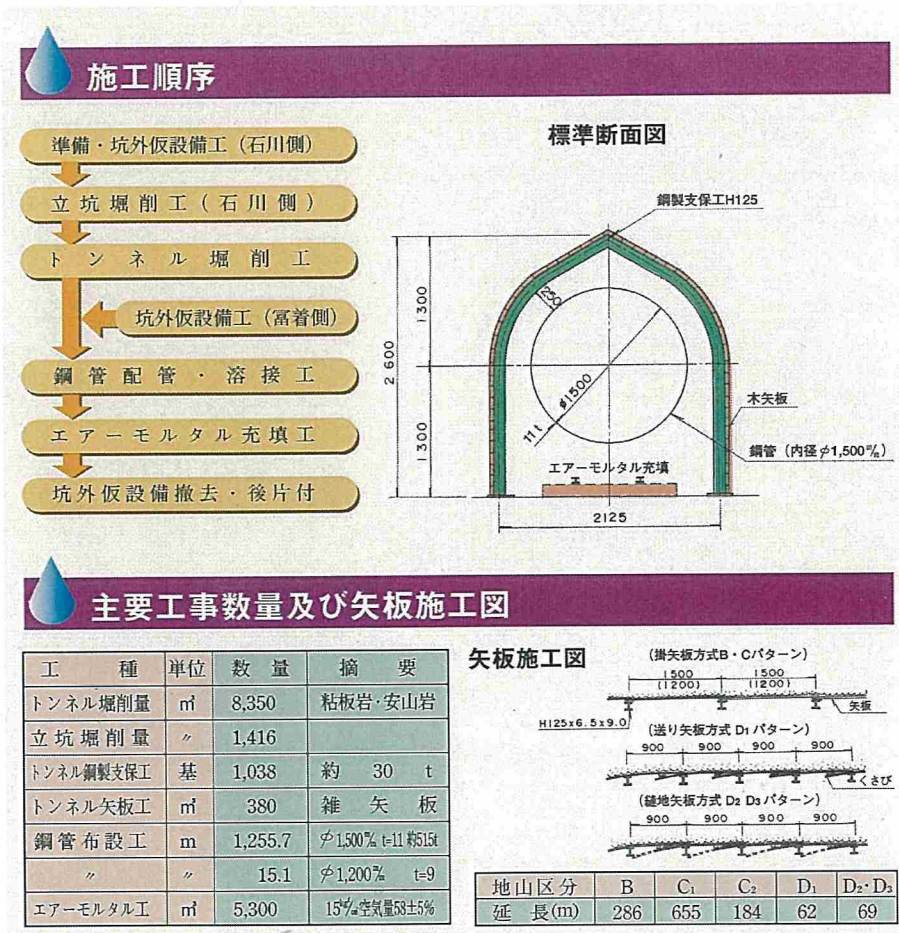
図-3.2.9 施工順序及び主要工事数量

本工事は、恩納村富着地内の約 1.27km を約 6m²のトンネルで掘削し、その中に φ1,500 mmの鋼管

を敷設した。

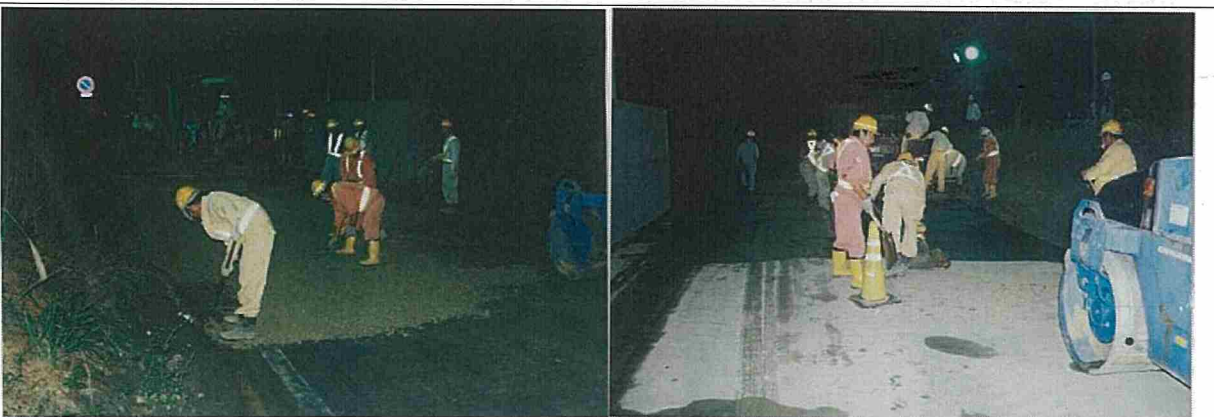
その日のうちに道路は復旧

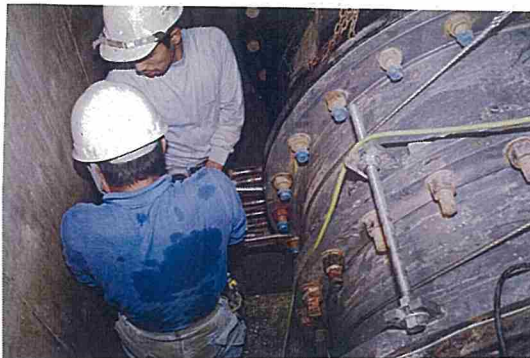
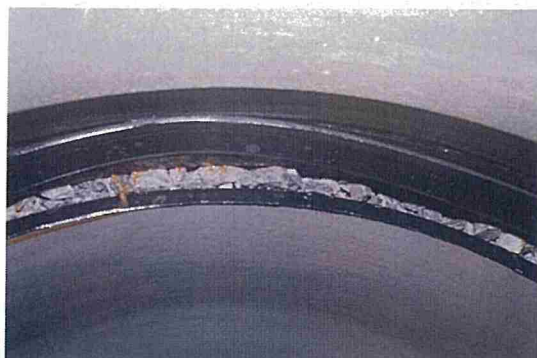
原因となった漏水部

(さし受け片落管、路盤材の砂利がかんでいる)

バタ弁室(V-3)のフランジアダプターを取り外し管内部から漏水事故箇所(可とう管、片落ち管前後)の調査を行った結果、一次側の片落ち管は離脱している状況であり、20mm程開いた接合部分の管全周に渡って路盤材(砂利)が噛んだ状態であった。(別紙写真)
 片落ち管に近接した管の接合副付け間隔を測定した結果、片落ち管から2本目くらいまでは抜け出しの影響が確認された。(可とう管の収縮も確認された)

調査結果から、事前の予測どおり片落ち管の不均力により、可とう管が収縮しK形接合箇所が離脱したと思われる。

バタ弁室(V-3・V-8)前後の1次・2次側片落ち管に防護コンクリートを施すこととして一部管割の変更を行う。(別紙施工計画参照)

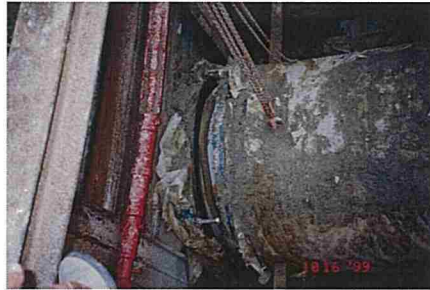
図-3.2.12 伸縮可撓管の伸縮試験及び偏芯試験状況（平成 11 年 11 月 16 日～17 日）

漏水箇所（平南橋左岸可撓管 E3 型）の取り外し

試験内容 調査品を試験装置に真直状態で取付け、調査品の片側を固定ボルト・ナットにて固定し、水圧 0 MPa から 1.5 MPa まで徐々に加圧し、1.5 MPa を保持しながら規定の伸縮量の 1/2（片側の伸縮量）伸び 125 mm、縮み 125 mm を 5 回繰り返す、漏水などの異常の有無を確認します。

試験内容 調査品を試験装置に真直状態で取付け、水圧 0 MPa から 1.5 MPa まで徐々に加圧し、1.5 MPa を保持しながら偏芯量 0 mm から規定の偏芯量 200 mm を動かし 0 mm まで戻す。この動作を 5 回繰り返す漏水などの異常の有無を確認します。

平成 11 年 10 月 16 日、田港～田井等工区の V-1～V-9 の内、平南川横断区間において、通水試験時の漏水が特定できず（テストバンドは異形管ではできない）、伸縮可撓管に原因があるのではないかととして、可撓管 2 箇所をメーカーの試験場（秋田）送付し、沖縄県企業局立会いのもと性能試験を実施した。種々の試験を実施したが、異常は認められなかった。

その後、可撓管と接続部にずれが生じたことが想定され、可撓管が接続する前後の導水管に防護コンクリートを施し補修を完了した。その後、問題は発生していないことから想定どおりと考えられている。ダクタイル鋳鉄管の屈曲部は、原則として防護コンクリートによる保護が必要である。

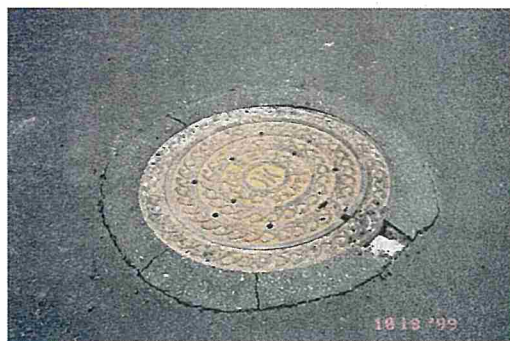
図-3.2.14 漏水箇所調査中の道路舗装の浮き上がり (宮城橋前地点)

応急措置後

平成 11 年 10 月 15 日、大保～源河間の大宜味中学校前及び宮城橋前にて、漏水箇所調査中に空気弁室からの空気漏れにより、道路及び歩道のアスファルト舗装が持ち上がる事故が発生した。これは、マンホール蓋の空気排出口からの排出が間に合わずマンホールブロック周辺から空気が吹き出し、路盤とアスファルトを剥離させ盛り上がったものと推定された。

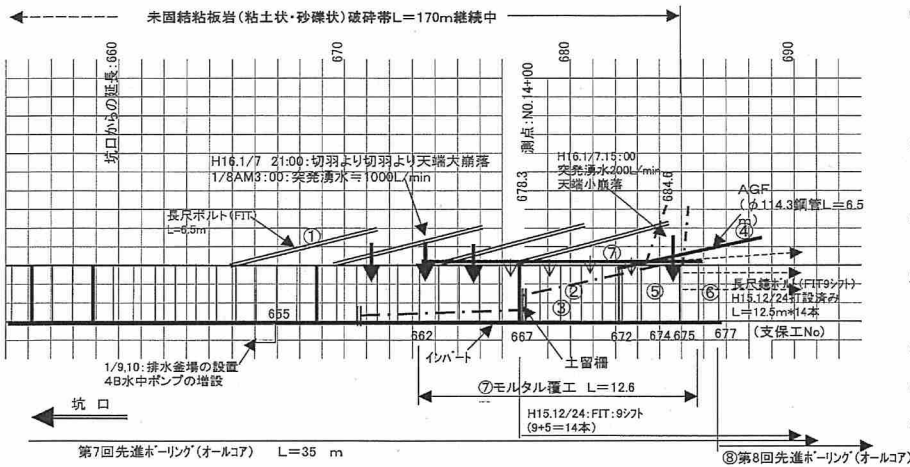
測点No14+0付近(支No.660~674)の突発湧水による天端崩落状況及び復旧工詳細図

H16.1/7.15:00: 支No674建込み完了(湧水なし)後、675の掘削中、突発湧水(200L/min程度)発生。天端崩落(2m程度)、切羽は長尺ボルト効果により自立安定。支No667~674(7基)に側圧後荷により100~150mm程度の押出し変状あり。

1/8.03:00: 上記崩落と共に、異常突発湧水発生(上図参照)。
 切羽湧水量(切羽付近全体): 約1000L/min、崩落流出土砂、約30m³。

- ①長尺ボルト(FITL=6.5m×12本)打設・シリカゼン注入
 ・大量突発湧水による天端空洞状況の探り
 ・復旧(崩落土砂撤去、トンネル支保の保持)に先立ち、天端部を補強する(シリカゼン注入)。
 ・天端空洞部の充填(特に支No674付近)
 (1/14~19日:シリカゼン12,076kg注入完了)
- ②崩落土砂の撤去(支667~切羽)
 湧水箇所を補強、空洞充填した後、手前から順次、慎重に崩落土砂の撤去。
- ③変形支保工の縫い返し・インバート工(～支672)
 土砂撤去⇒支保工縫い返し⇒インバート工打設
- ④鋼管ファイバリングAGF(先受け工)
 φ114.3鋼管 L=6.5m×16本の打設・シリカゼン注入による天端崩落箇所先受け
- ⑤支保工の縫い返し工(支673,674)
- ⑥掘削工(支No675~677)
- ⑦突発湧水・天端崩落区間のモルタル覆工
 支保工内側へ鋼矢板を溶接し、モルタルを注入。
- ⑧第8回先進ホーリング(オールコア)L=45m
 先方地山の調査(破砕帯の状況、湧水状況等調査)
 尚、切羽付近の湧水量 920L/minとほとんど減水なし。

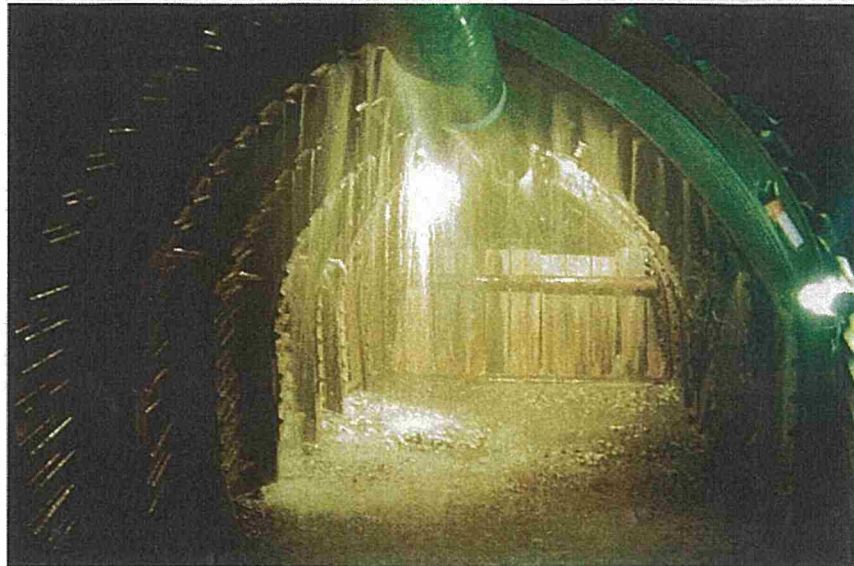
平成 16 年 1 月 8 日
 支 No660~No674 区間で突発湧水(約 1000 リットル/min) 土止め柵の設置

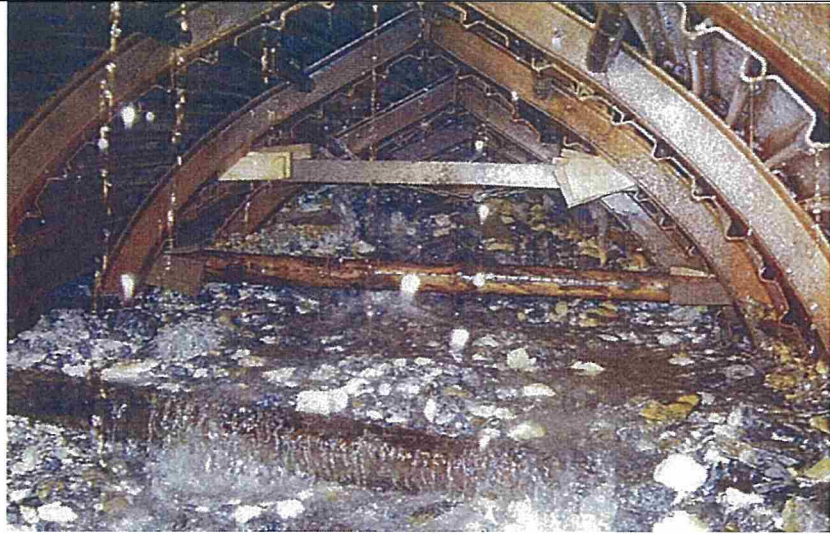
切羽の状況、約 30m³ の崩落土砂。

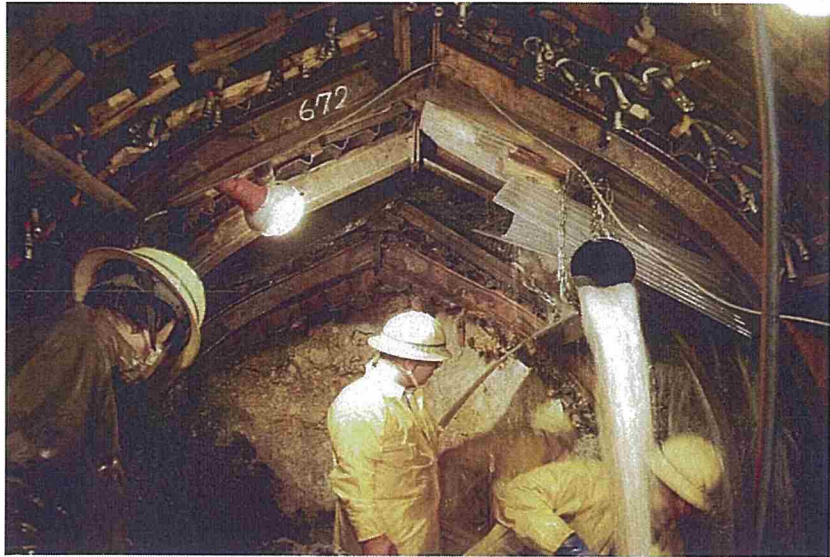
支 No674 縫い返し作業

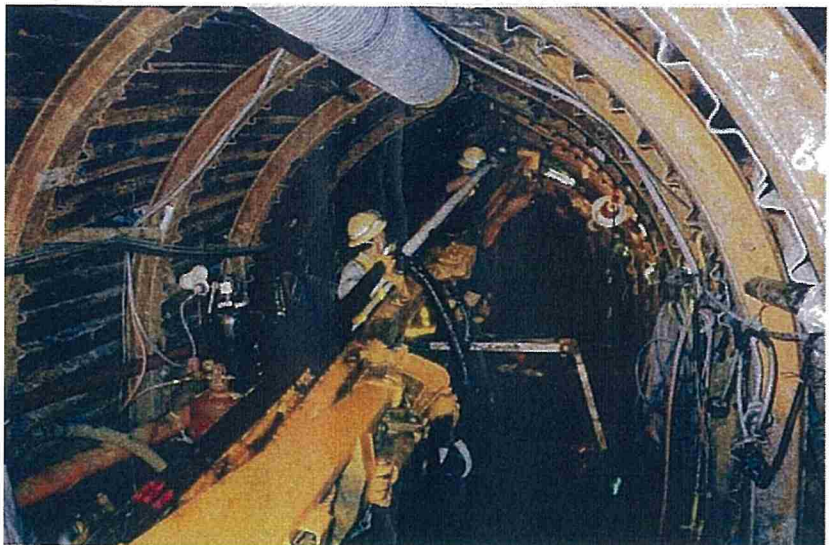
崩落箇所天端補強（長尺ボルト打設、シリカレジン注入）、その他先受け工実施。
