資料 5. RSSCT 実験方法の詳細

【RSSCT 実験の要領】

北谷浄水場 RSSCTの実験内容の詳細
場所：石川浄水場 オゾン棟

令和2年9月21日～令和2年11月21日

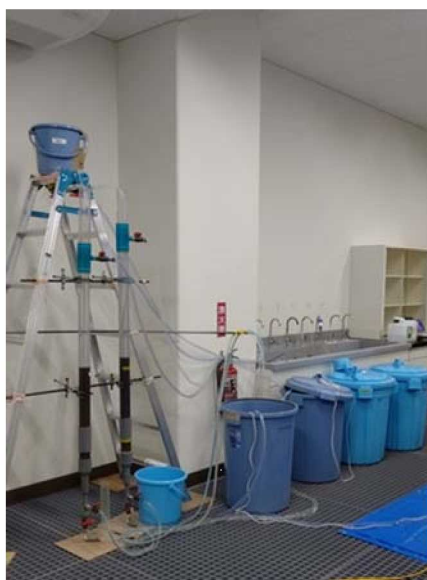
Fig.2_Mn砂ろ過装置

前日にオゾン水を汲み置き、1ppmとなるよう塩素添加したのち一晩放置する。水温を室温付近まで下げ、この水に対しMn砂ろ過(Fig.2)と膜ろ過(Fig.3)を行う。ろ過操作で消費された塩素を補い1ppmとした後、1000:1の比率でPFOS類二次希釈液を添加し、よく攪拌して添加原水とする。得られた添加原水を①～③の添加原水槽(Fig.4)に分配する。詳しくは2章に記載する。

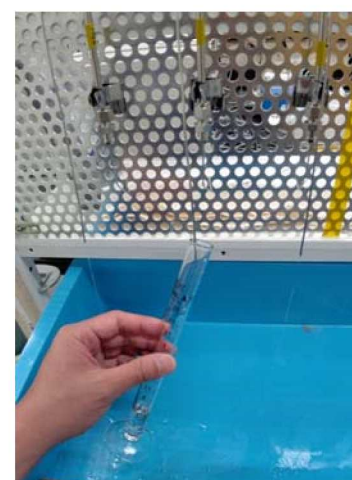
Fig.5_流量測定

流量に関しては送液ポンプの設定値に関わらず、25[mL]メスシリンダーを用いた1分間の実測値を正とする。1回の測定はn=3で測定を行い、その平均値を測定値とする。これを9:00、12:00、15:00の1日3回測定し、それらの平均値(生値)を後述の日間通水量や通水倍率の計算に使用する。

それぞれの測定の間ではメスシリンダー内の残渣をよく切り、次の測定に影響のないように注意する。また、送液ポンプのコンディションが悪くなるとn=3測定の精度が落ちてくる(最大値と最小値の差が0.4[mL/min]以上となる)場合がある。その場合は測定回数を増やし、確認をしたうえでバラツキの元となる測定値を棄却する。測定値はn=3測定のすべての数値を運転管理日報に記録し、各時間帯の平均値も算出して同様に記入する。

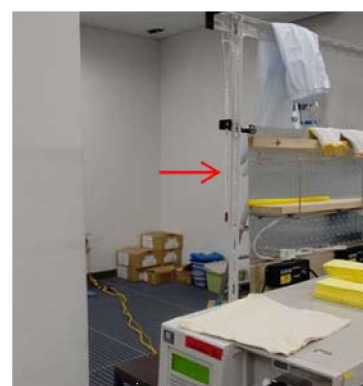
Fig.8_室温測定用温度計

試薬添加用のポリバケツ付近に吊るしてある温度計(Fig.8)の9:00時点での指示値を運転管理日報に記録する。規定値は 21 ± 1 [°C]であり、逸脱する場合は空調の設定温度を変更する。

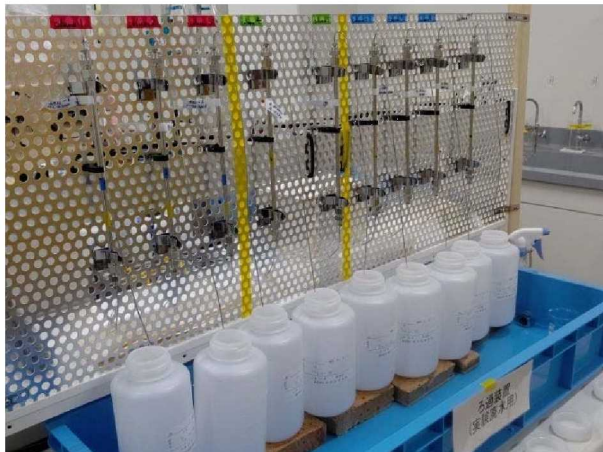
Fig.9_正式分析向け採水

毎日12:00を目安に1[L]ポリ瓶に各カラムの正式分析用の採水を開始する。そのままではポリ瓶が浮いてしまうため、下にスペーサーを敷いて採水すると良い(Fig.9)。流量は約16[mL/min]、1[L]ポリ瓶には1.2[L]近く採水できるため、満水になるまで80[min]ほど要する。ラベルは「総合水研究所」と印字されているラベルシール(Fig.10)に『10/20 AC①』のように日付とカラム番号を明記し、ボトル側面に貼付する。また、ポリ瓶の取り違いなどには十分注意する。

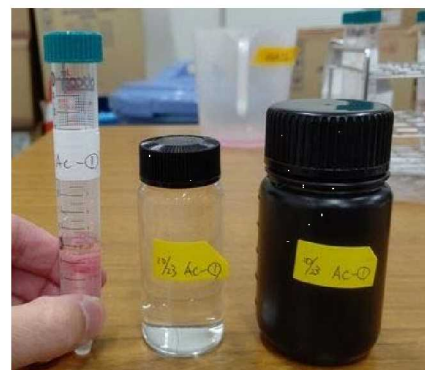
Fig.11_速報分析向け採水ボトル

正式分析用試料の採水と同時に速報分析用の採水も行う。ボトルは緑色のフタのポリバイアル(PFOS類)2本、ガラスバイアル(TOC)、黒ポリ瓶(蛍光)を用いる(Fig.11)。

PFOS類向けポリバイアル2本には上記の正式分析用ボトルからピペットを使用してそれぞれ5[mL]分取し、白色のラベルシールを貼付する。その他2項目の容器は正式分析用のボトルから注いで分取し、黄色のカラーラベルを貼付する。ラベルには正式分析と同様に『10/20 AC①』のように日付とカラム番号を明記する。白色のシールラベル以外はすべて企業局様側にご準備いただく。

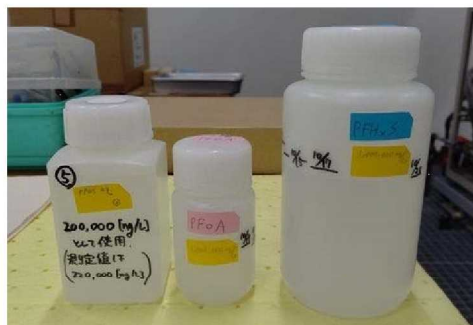
Fig.15_一次希釈液

今回の試験で日々調製する添加原水はPFOS: 30[ng/L]、PFOA: 6[ng/L]、PFHxS: 18[ng/L]を含むものとする。まずそれぞれの化合物の一次希釈液(Fig.15)を調製し、さらにそれらを使用してPFOS類二次希釈液を調製する(Fig.16)。この二次希釈液を原水に一定量添加することで添加原水とする。

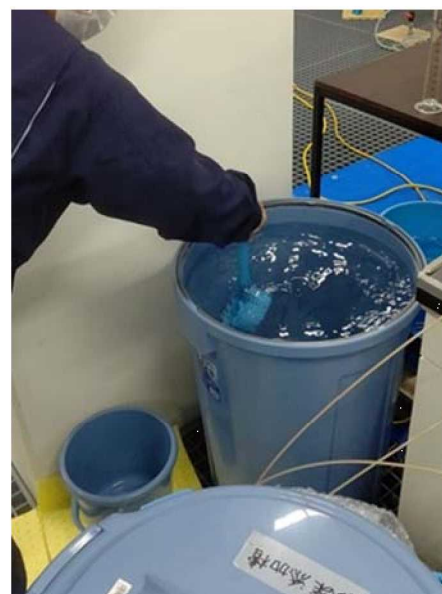
Fig.18_試薬添加槽混和

上記の工程で試薬添加槽に溜めた膜ろ過水に対し塩素の補充とPFOS類の添加を行う。まず水温と塩素を測定し、ろ過操作で消費した分を添加して1[mg/L]とする。次に2-1で調製したPFOS類二次希釈液を膜ろ過水に対して1000:1の比率で添加(膜ろ過水80[L]に対し二次希釈液80[mL]、必ず2名確認を行う)し、ひしゃくを用いて入念に混和する。

調製した添加原水を各添加原水槽(現行では①~③)に分配する。使用する8[L]バケツは使用する前に汚れなどないか入念に確認する。バケツで試薬添加槽から添加原水を汲み、極力気泡が立たないように静かに添加原水槽に移す。移し切ったらひしゃくで軽く混和し、水温を測定する。最後にPFOS類二次希釈液の残量をメモに控える。

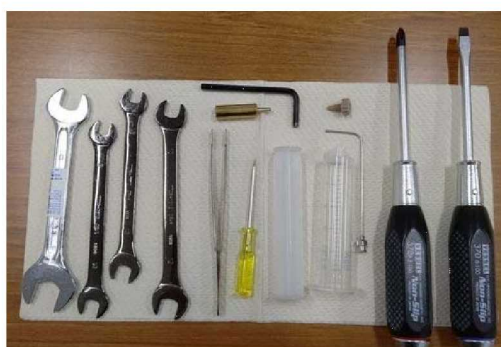
Fig.20_工具および治具

事前に必要な工具や治具はポンプ付近に揃えておく(Fig.20)。下図(Fig.21)で赤矢印で示した本体正面の『PUMP』ボタンを押し、ポンプを停止させる。この時点での時刻を運転管理日報の所定の欄に記入する。

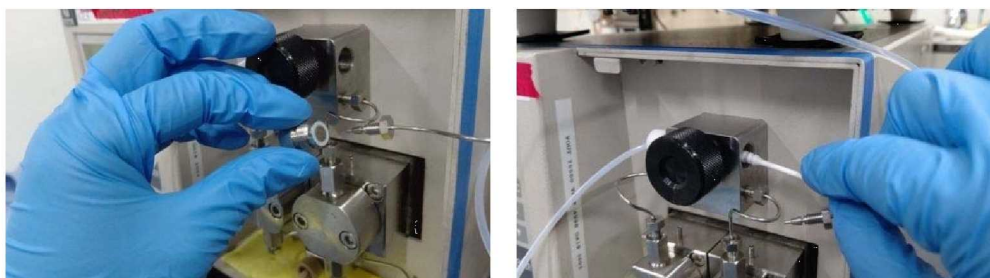
Fig.23_ラインフィルター取り外しと清掃

交換の際、取扱説明書には「冷蔵室にて...」の記載があるが、実施しなくても交換は可能。ただし、非常に固いのでスパナなどでフィルターを変形させながら取り除くような力技になる。基本的に清掃だけでも十分効果があり、所要時間も5[min]程度のため気軽に実施できる。

内部(本体側)は綿棒で、フィルター部分はペーパーで軽く清掃する。特にフィルターはあまり力を入れてしまうと目が潰れてしまうので注意する。

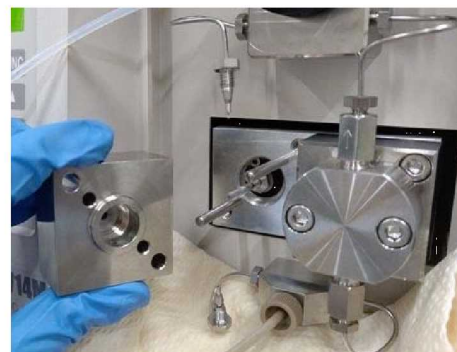
Fig.24_洗浄ヘッド取り外し

洗浄ヘッドを取り外した状況が右図(Fig.24)になる。洗浄ヘッドはポンプヘッドに比べ重量があるため、プランジャーを破損しないよう真っすぐ引き抜くよう注意する。シールに関してはプランジャーシールとは異なり、洗浄ヘッドから外しさえしなければそのまま使用可能である。

清掃に関してはポンプヘッドと同様、綿棒やペーパーを用い、最後に必ず超純水で軽くすすぐ。プランジャーの根本付近は恐らく析出したPFOS類と思われる白い粉状のものが付着していることが多い。他にもプランジャーシールの破片と思われる黒い粉状のものなどが付着している場合もあるため、清掃は念入りに行う。

洗浄ヘッドシール付近にも汚れが付着していることも多いが、こちらは綿棒の綿を裂いて太さを調整したものを通して清掃する。太すぎるとシールを傷め、細すぎると清掃できないため微調整が必要である。

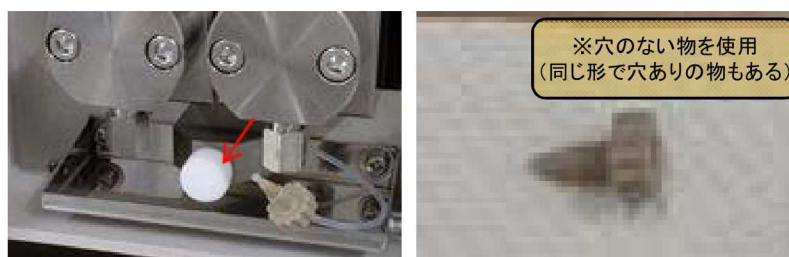
Fig.28_カラムおよびポンプの封印

ポンプに関してはポンプ導入ラインの接続口と、ポンプ出口(ラインフィルター付近)の2ヶ所を塞ぐ必要がある。ポンプ導入ラインの接続口に関しては下図(Fig.28)左に→で示した白い樹脂製の栓で塞ぐ。また、ポンプ出口に関してはカラムの封印に使用するものと同じ部品を使用して塞ぐ。

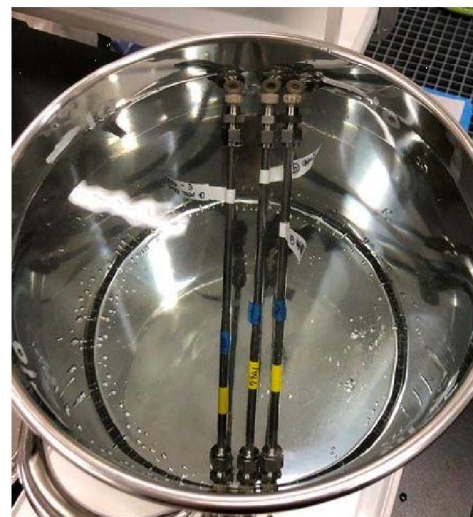
Fig.30_カラムおよびポンプの封印

カラムが入ることにより一旦沸騰が止まるので、再び沸騰するまで待つ。沸騰が再開してから5分間そのまま煮沸した後、トングを用いて上下を入れ替え、さらに5分間煮沸する。合計10分間煮沸後、トングを用いて取り出し、室温まで放冷する。

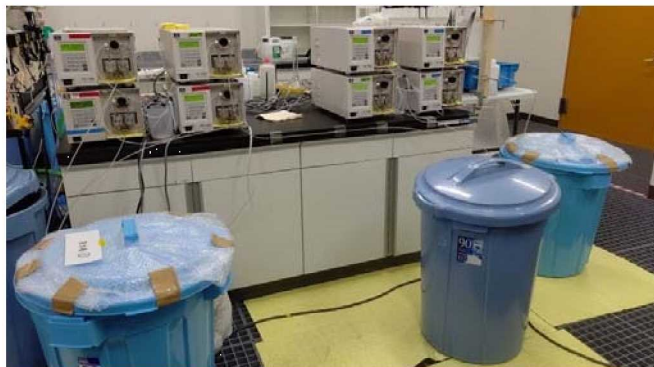
【送液ポンプ・遠景②】

ポンプは当初計画から変更し、
スタッキングしてすべて実験台上に集約

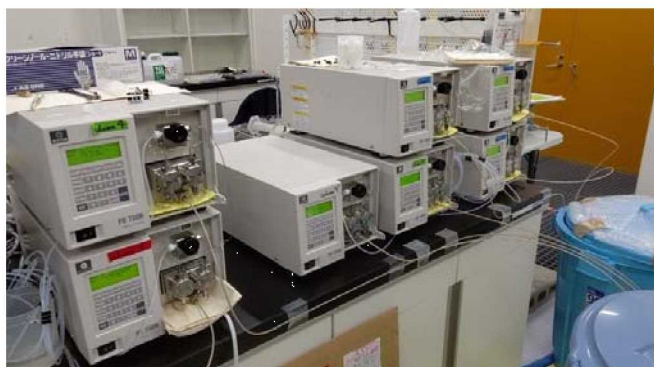
【送液ポンプ・近景①】

添加原水の液漏れが想定されたため、
ポンプヘッド下にも薬品吸収用のシートを設置

送液ポンプのドレイン廃液は
1ヶ所にまとめて配管した

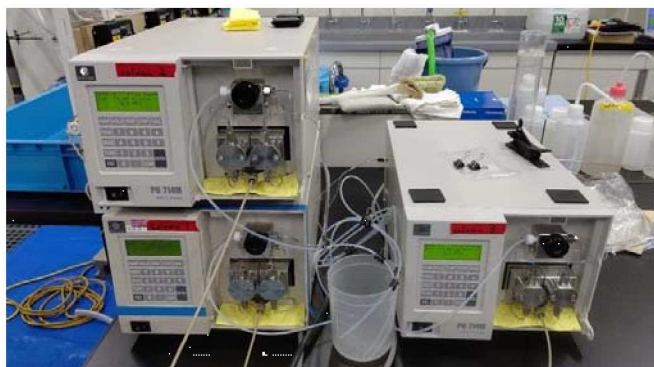
【送液ポンプ・近景②】

PTFEを含む部材からのコンタミが予想されたため、

ポンプヘッドの導入側のラインも
同様の理由からステンレス製のものに換装した

ドレインに関しては実験に影響がないため、
本体付属のものを使用した

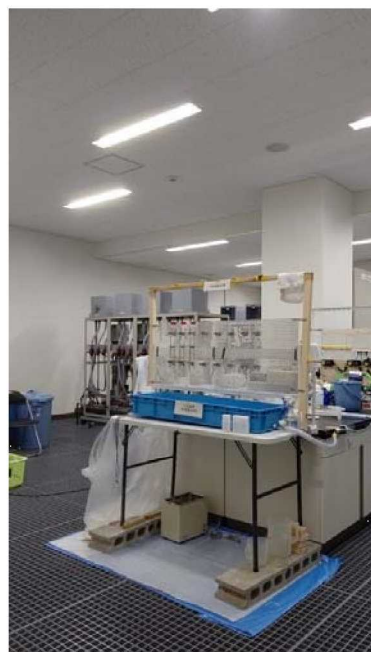
【カラム・近景①】

8系列稼働時

左から実験①、②、③の順に設置した

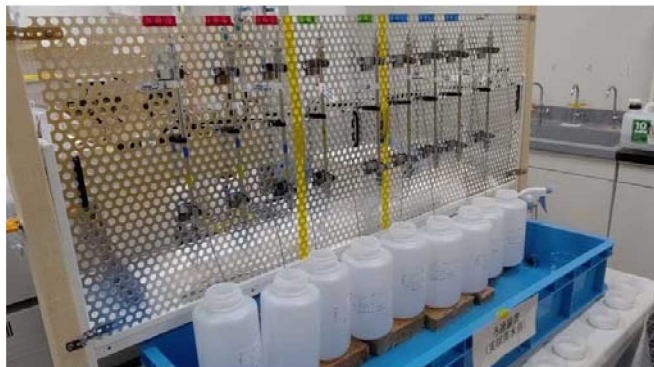
【Mn砂ろ過装置】

オゾン水に塩素添加し、Mn砂ろ過を行った

簡易ポンプを使用して脚立上のバケツに送液し、
自重で2本の装置に分配した

下部のラインからMn砂ろ過水を得、バケツに貯留した

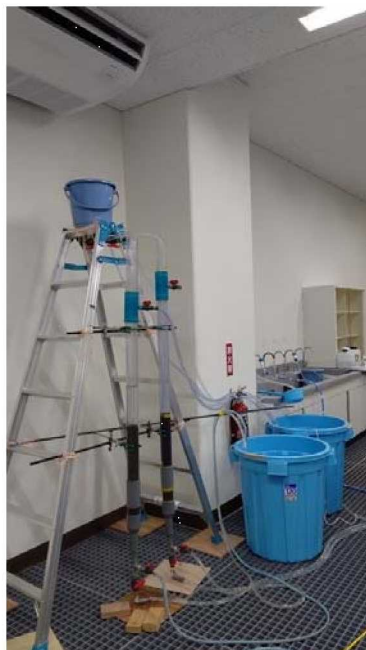
【膜ろ過装置】

Mn砂ろ過水に対して膜ろ過を行った

簡易ポンプを使用して送液し、
膜ろ過水を試薬添加槽へと貯留した

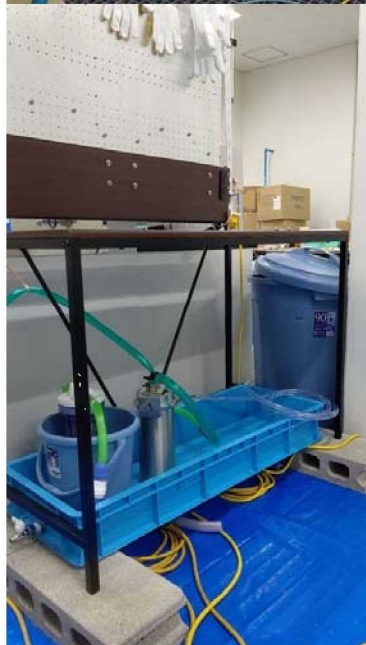
【試薬添加槽】

膜ろ過水に対してPFOS類の添加を行った

PFOS類二次希釈液を1000:1の比率で加え、
ひしゃくを用いてよく混和した

得られた添加原水を添加原水槽へ分配した

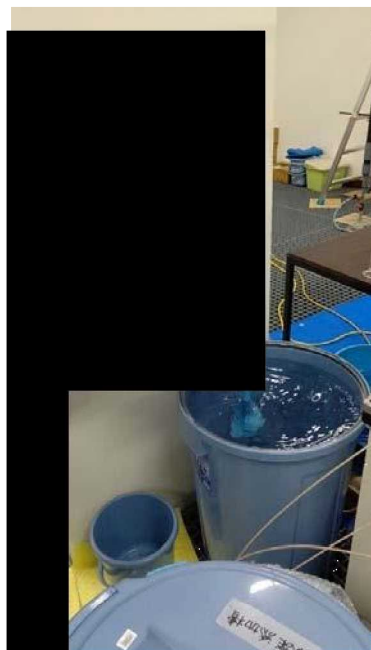
【流量測定】

毎日9:00、12:00、15:00に
それぞれの系列において流量を測定した

25mLメスシリンダーを用いて1分間採水し、
規定値15.4[mL/min]を維持するよう
送液ポンプの設定値を調整した

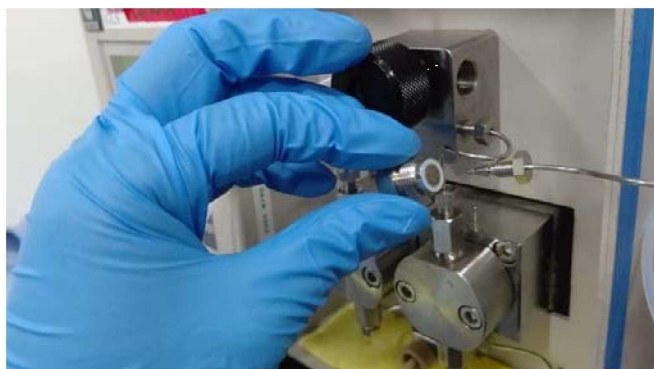
【送液ポンプメンテナンス③】

洗浄シール交換

プランジャーシールと同様にシール材が摩耗し、ポンプヘッドからの液漏れなどの症状が出る

ポンプヘッドと洗浄ヘッドを外し、内部のシール材の交換や清掃を行う

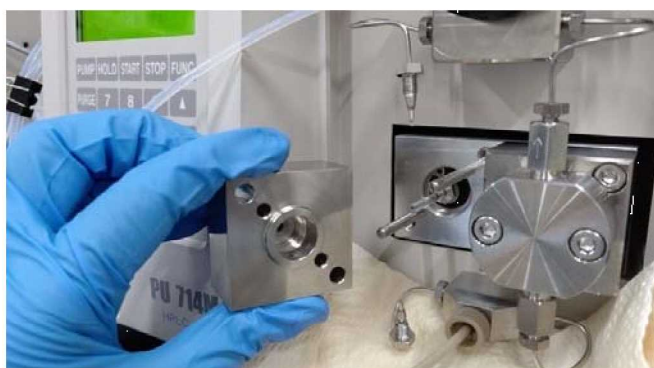
【送液ポンプメンテナンス④】

送液ライン内のエア抜き確認

数分間に渡って目視で確認し、カラムへの接続を行った

実験開始時にも同じ作業を行った
